龙井市老头沟镇房屋灾后重建工程

## 土壤污染状况调查报告

委托单位：龙井市老头沟镇人民政府

编制单位：吉林省清辰环保科技有限公司

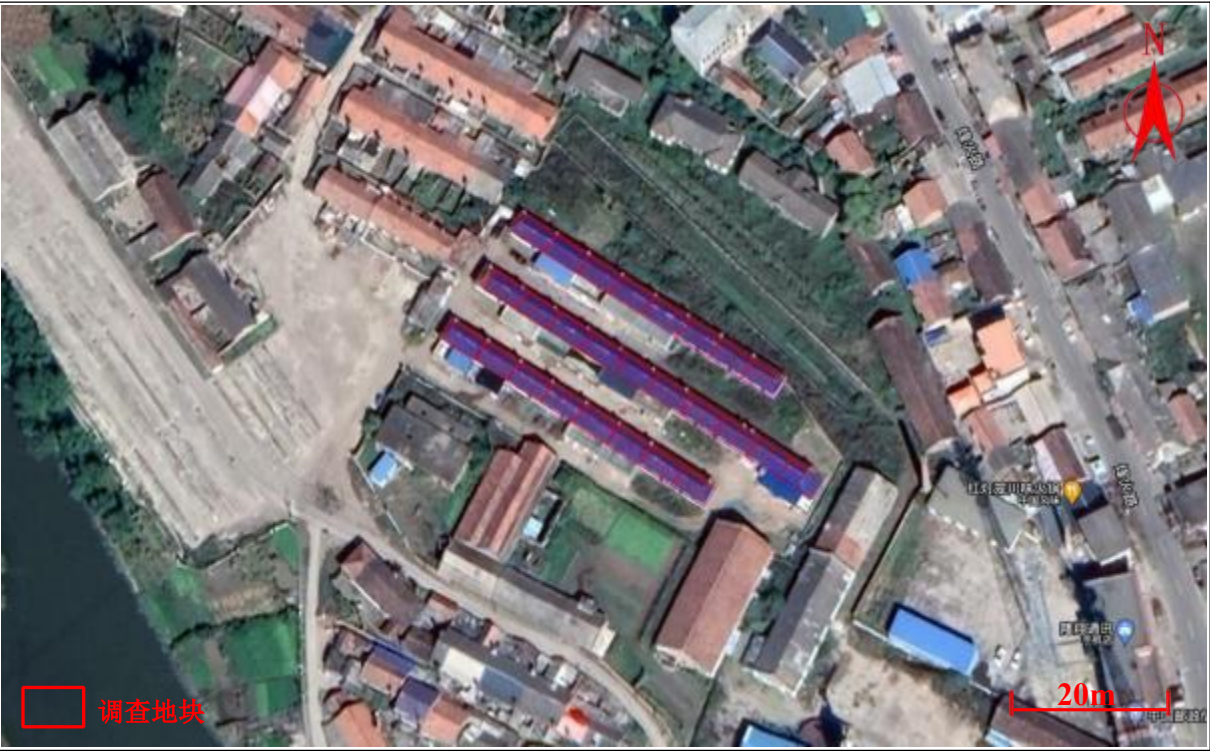
图 1-1 调查范围示意图

龙井市老头沟镇房屋灾后重建工程主要建设 26 间民用住宅房屋，每间房屋具有独立土地权利人。吉林省元吉土地勘测规划设计有限公司对每个土地权利人分别进行勘测定界，组成本次调查地块范围。本次调查地块范围及对应界址点坐标分别见图 1-1，表 1-1。

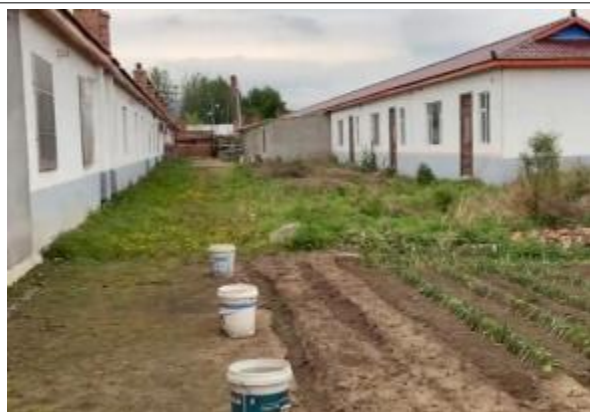
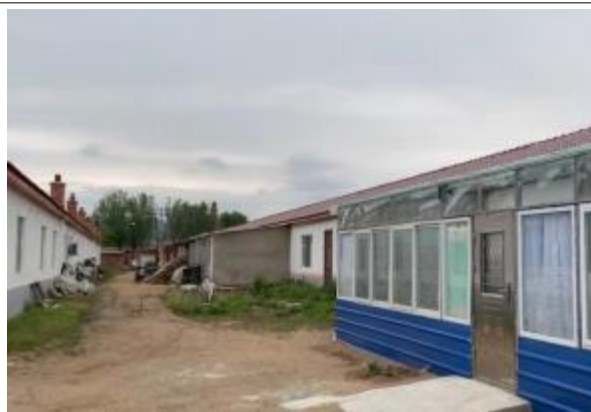
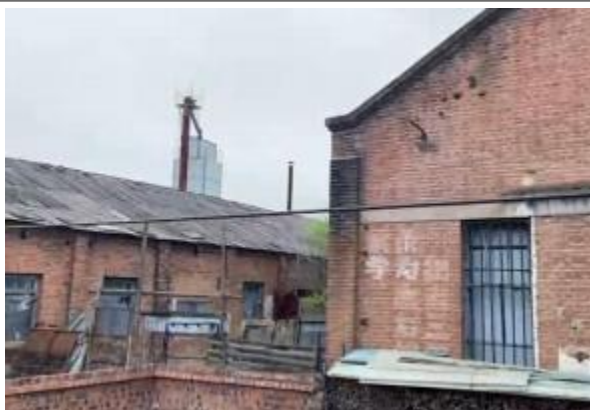
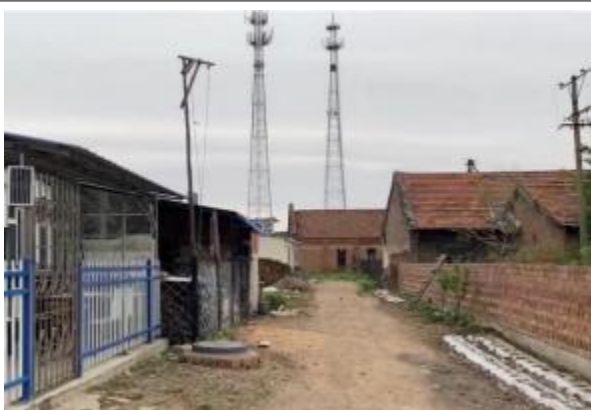
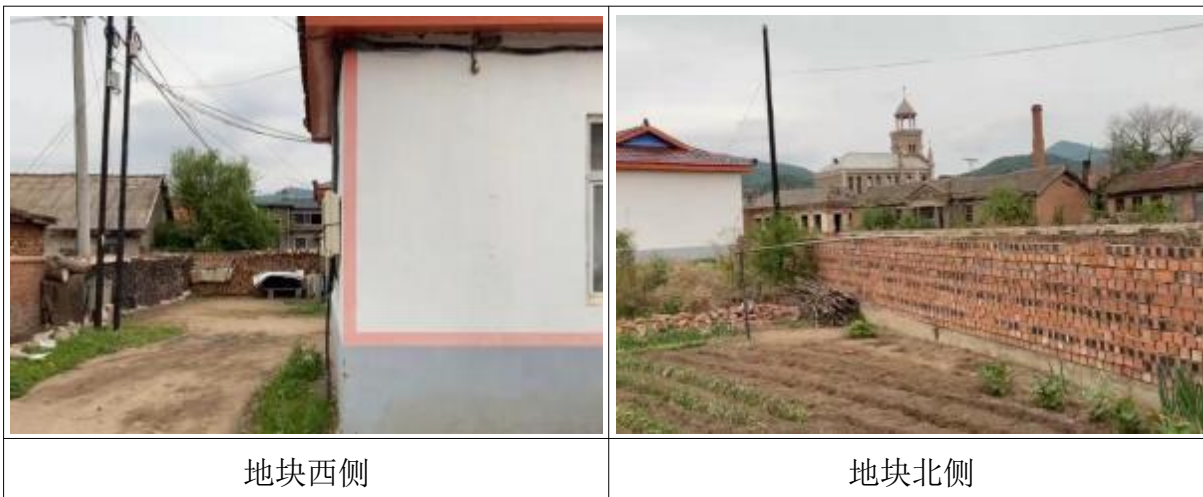
图 2-9 地块周边现状图片

通过现场踏查了解到，该地块现状已建成房屋，现场调查阶段，未发现不明物质，未闻到异味气体等。地块现状图片见图 2-9，土地利用现状图见图 2-10。

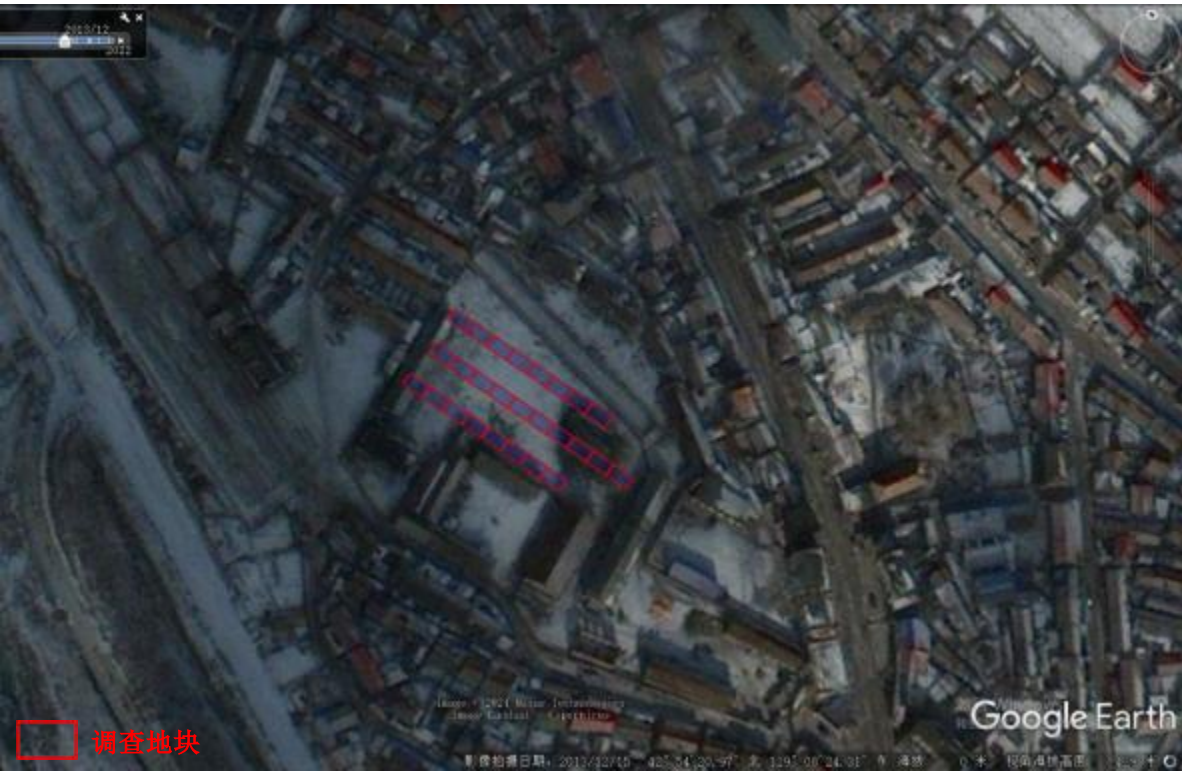
| <p>图 2-11 谷歌地图影像<br/>(2013 年 12 月 15 日)</p> | <p>受限于卫星地图历史图片分辨率较低，在人员访谈过程中对该历史图片进行了询问调查，获取如下信息：地块区域在 2013 年为老头沟镇轴承厂闲置厂房和空地，该厂于 2006 年 5 月陆续停产，地块内不存在其他可能产生污染的企业，也不存在客土和建筑垃圾等固体废物。</p> |

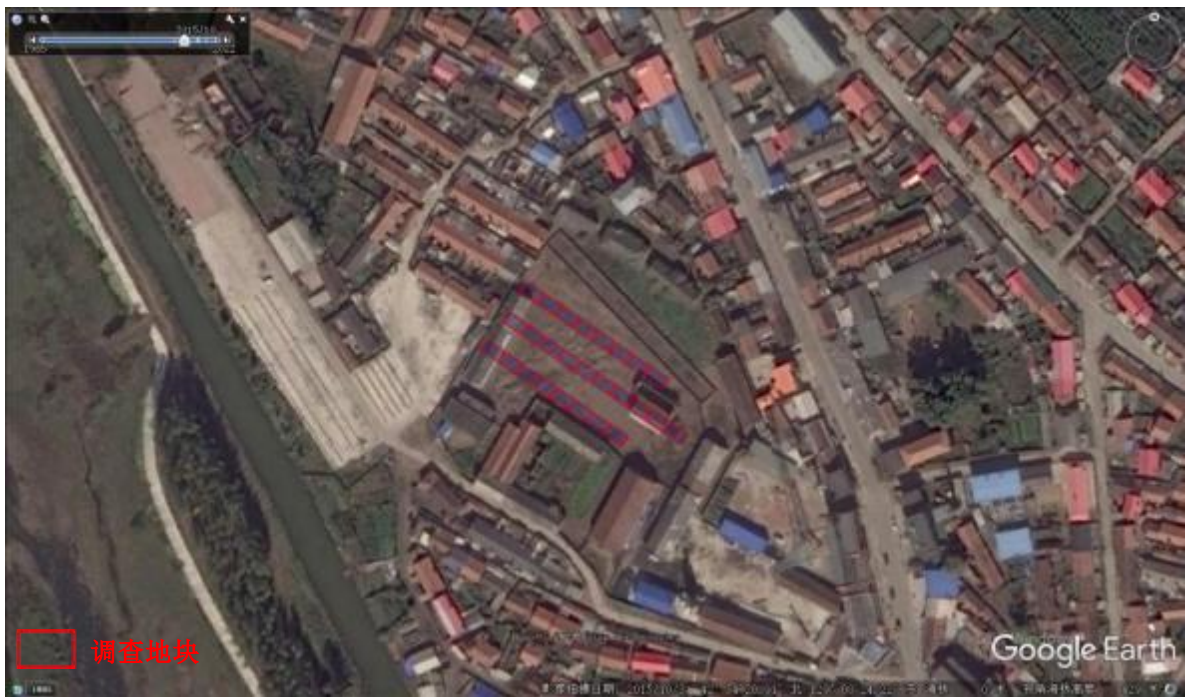
图 2-12 谷歌地图影像  
(2015 年 10 月 3 日)

通过将 2013 年卫星地图历史图片与该历史图片对比分析，并结合人员访谈，在 2013 年 12 月-2015 年 10 月时间段内，地块区域一直为老头沟镇轴承厂闲置厂房和空地，地块内不存在其他可能产生污染的企业，也不存在客土和建筑垃圾等固体废物。

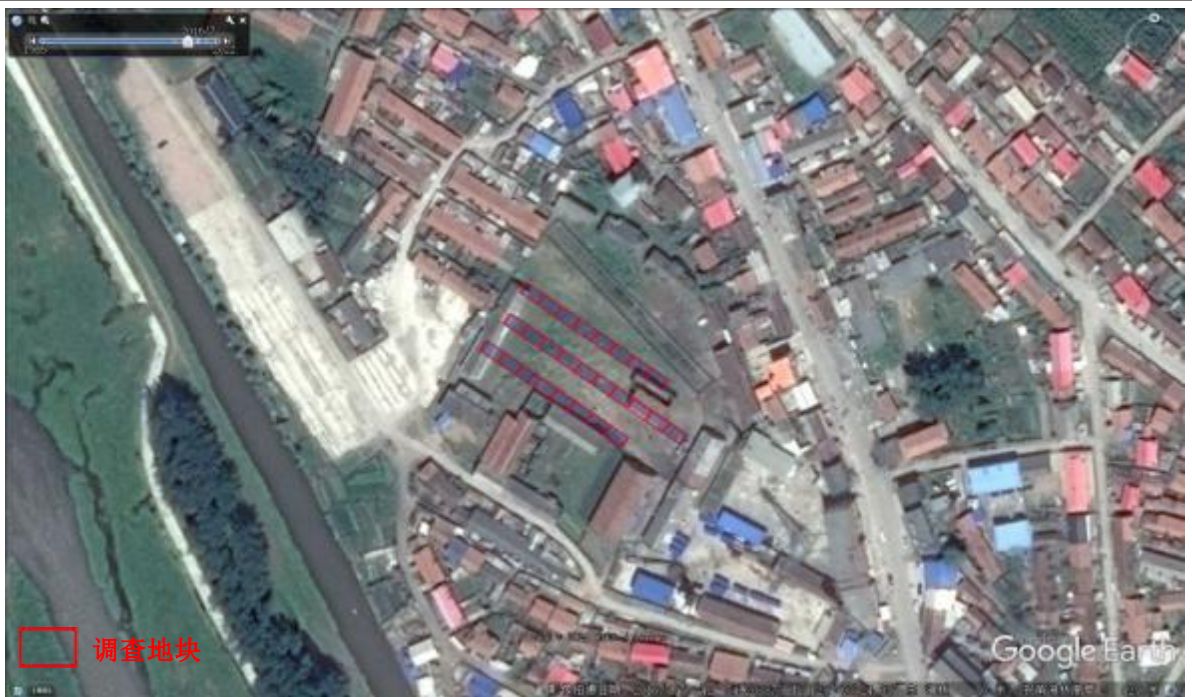
图 2-13 谷歌地图影像  
(2016 年 7 月 7 日)

通过将 2015 年卫星地图历史图片与该历史图片对比分析，并结合人员访谈，在 2015 年 10 月-2016 年 7 月时间段内，地块区域一直为老头沟镇轴承厂闲置厂房和空地，地块内不存在其他可能产生污染的企业，也不存在客土和建筑垃圾等固体废物。

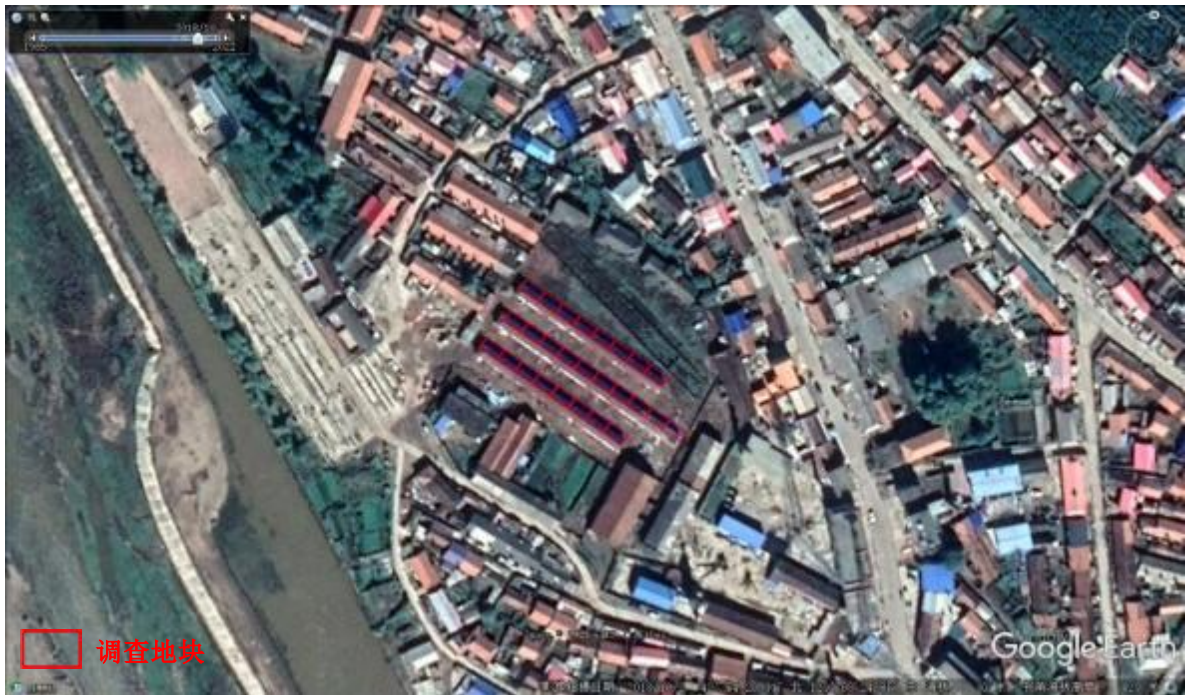
图 2-14 谷歌地图影像  
(2018 年 10 月 2 日)

通过将 2016 年卫星地图历史图片分析，在 2016 年 7 月至 2018 年 12 月，受限于缺少 2017 年卫星地图历史图片，在人员访谈过程中对该地块历史图片进行了询问调查，获取如下信息：地块区域在 2017 年 6 月开工建设住宅房屋，并将最南侧房屋涉及占用的厂房进行拆除，于 2018 年 10 月基本建成，地块内不存在其他可能产生污染的企业，也不存在客土和建筑垃圾等固体废物。

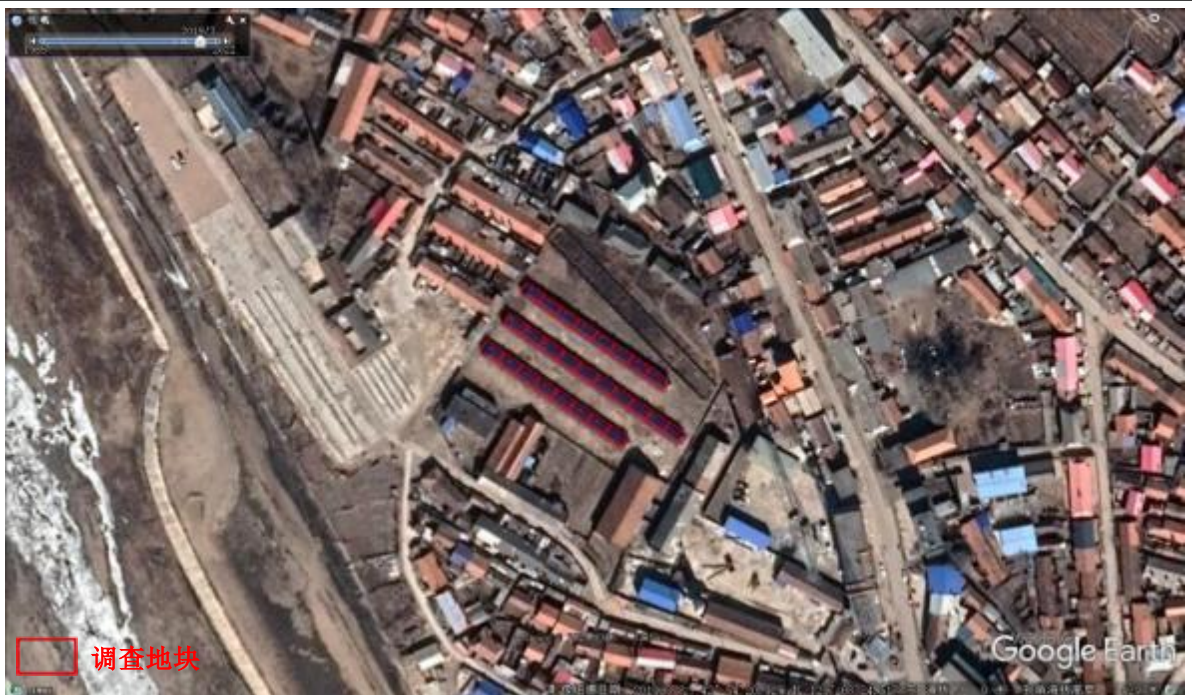
图 2-15 谷歌地图影像  
(2019 年 3 月 8 日)

通过将 2018 年卫星地图历史图片分析，并结合人员访谈，在 2018 年 10 月至 2019 年 3 月，该地块主要建设住宅房屋，地块内不存在其他可能产生污染的企业，也不存在客土和建筑垃圾等固体废物。

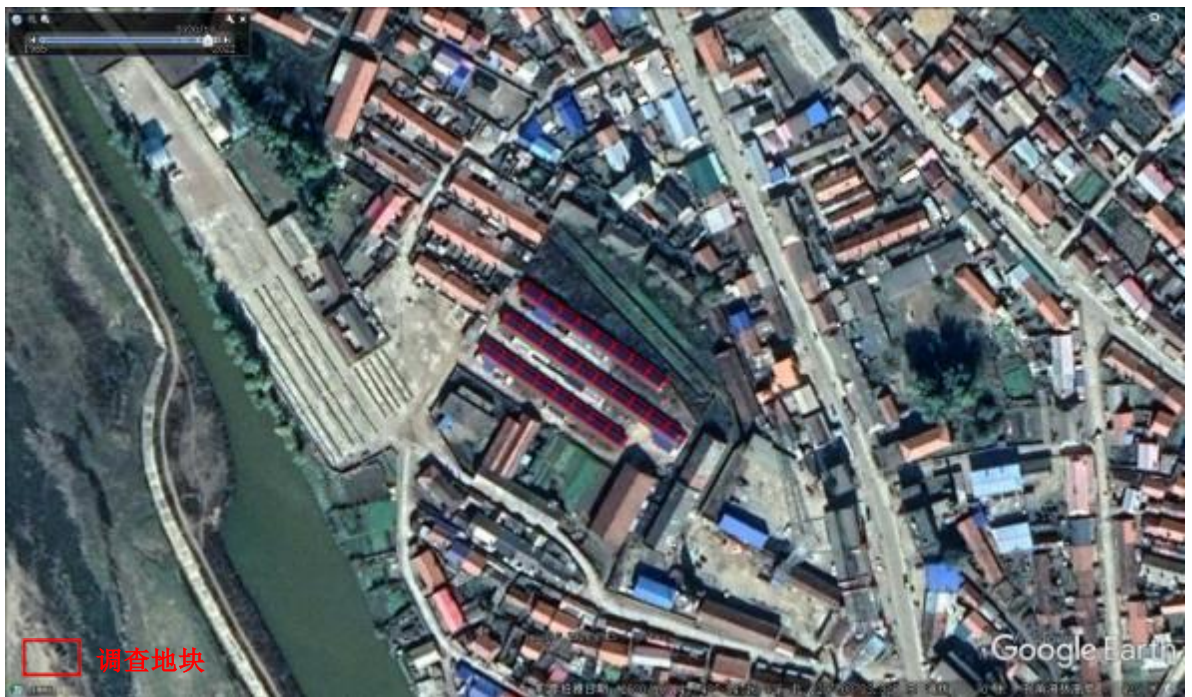
图 2-16 谷歌地图影像  
(2020 年 10 月 14 日)

通过将 2019 年卫星地图历史图片分析，并结合人员访谈，在 2019 年 3 月至 2020 年 10 月，该地块主要完善住宅房屋，地块内不存在其他可能产生污染的企业，也不存在客土和建筑垃圾等固体废物。

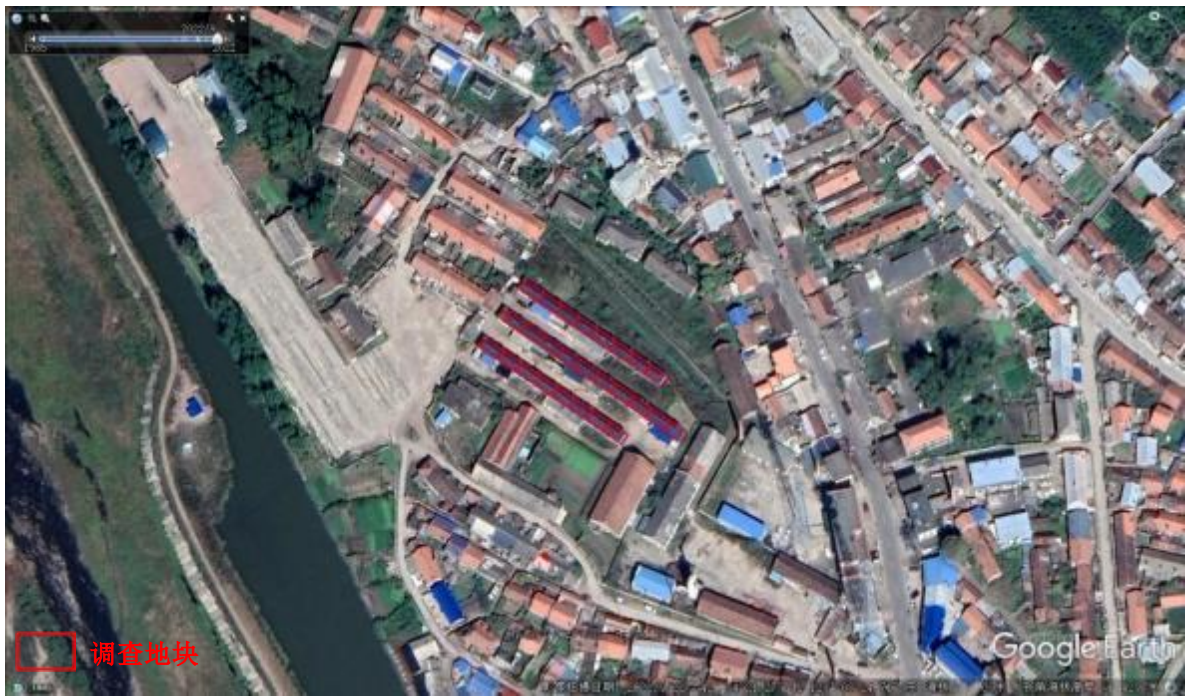
图 2-17 谷歌地图影像  
(2022 年 9 月 22 日)

通过将 2020 年卫星地图历史图片分析，并结合人员访谈，在 2020 年 10 月至 2022 年 9 月，该地块已建成住宅房屋，无其他建筑，地块内不存在其他可能产生污染的企业，也不存在客土和建筑垃圾等固体废物。

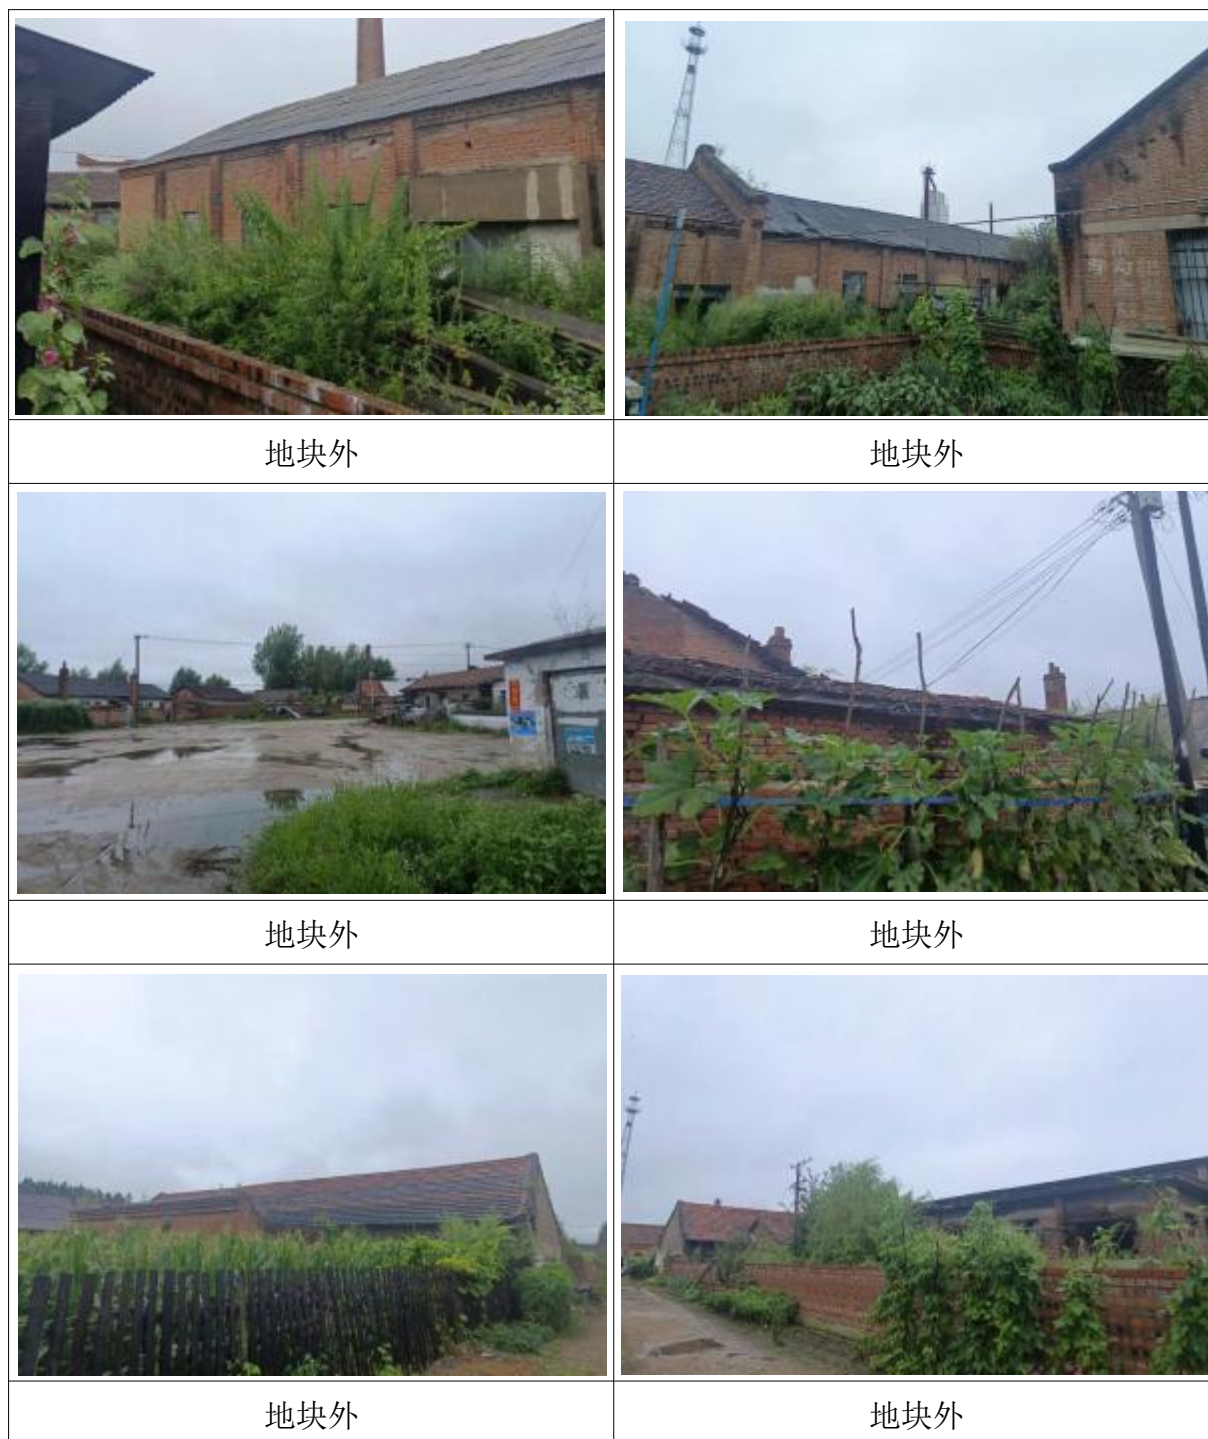
图 2-18 地块周边现状图

本地块东侧和南侧均为原轴承厂建设厂房，西侧为老西村居民房屋，北侧为空地。根据调查地块周边环境的现场踏勘，调查地块周边相邻地块的现状图详见图 2-18，调查地块周边 1km 卫星地图历史影像见图2-19 至图 2-25。

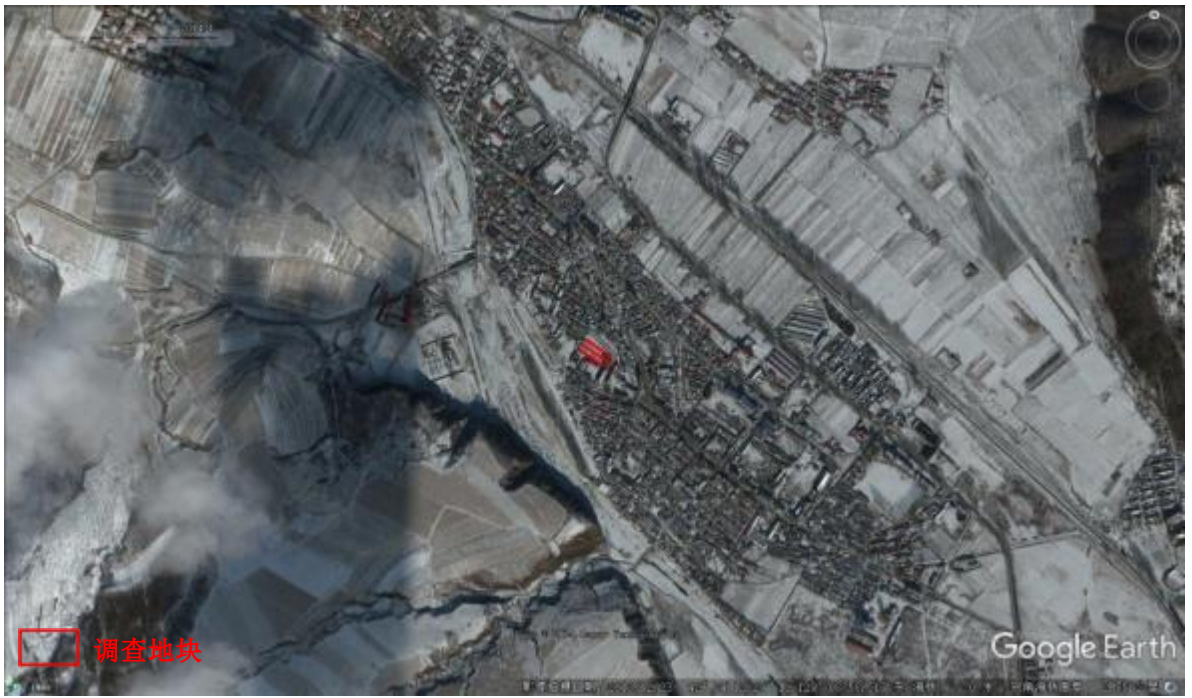
图 2-19 谷歌地图影像 (2013 年 12 月 23 日)

受限于卫星地图历史图片分辨率较低，在人员访谈过程中对该历史图片进行了询问调查，获取如下信息：地块现状为空地 and 原轴承厂闲置厂房。

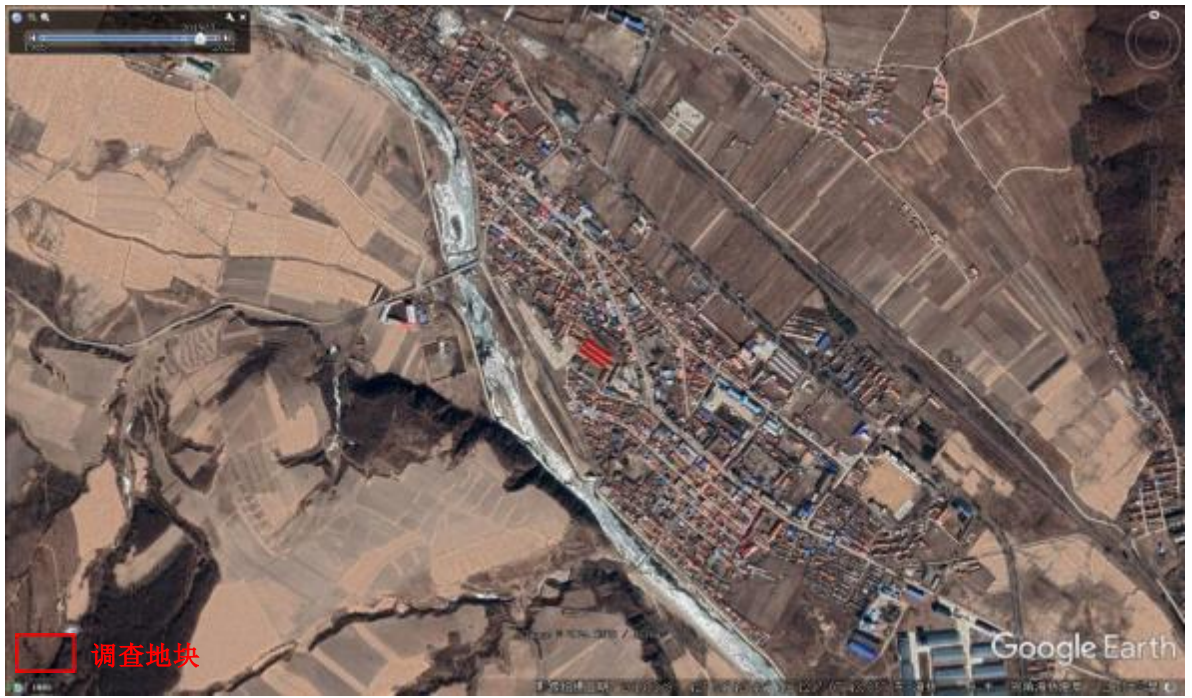
图 2-23 谷歌地图影像  
(2019 年 3 月 8 日)

通过将 2018 年卫星地图历史图片分析, 并结合人员访谈, 在 2018 年 10 月至 2019 年 3 月时间段内, 地块周边现状未发生变化, 地块周边不存在新建其他工业企业。

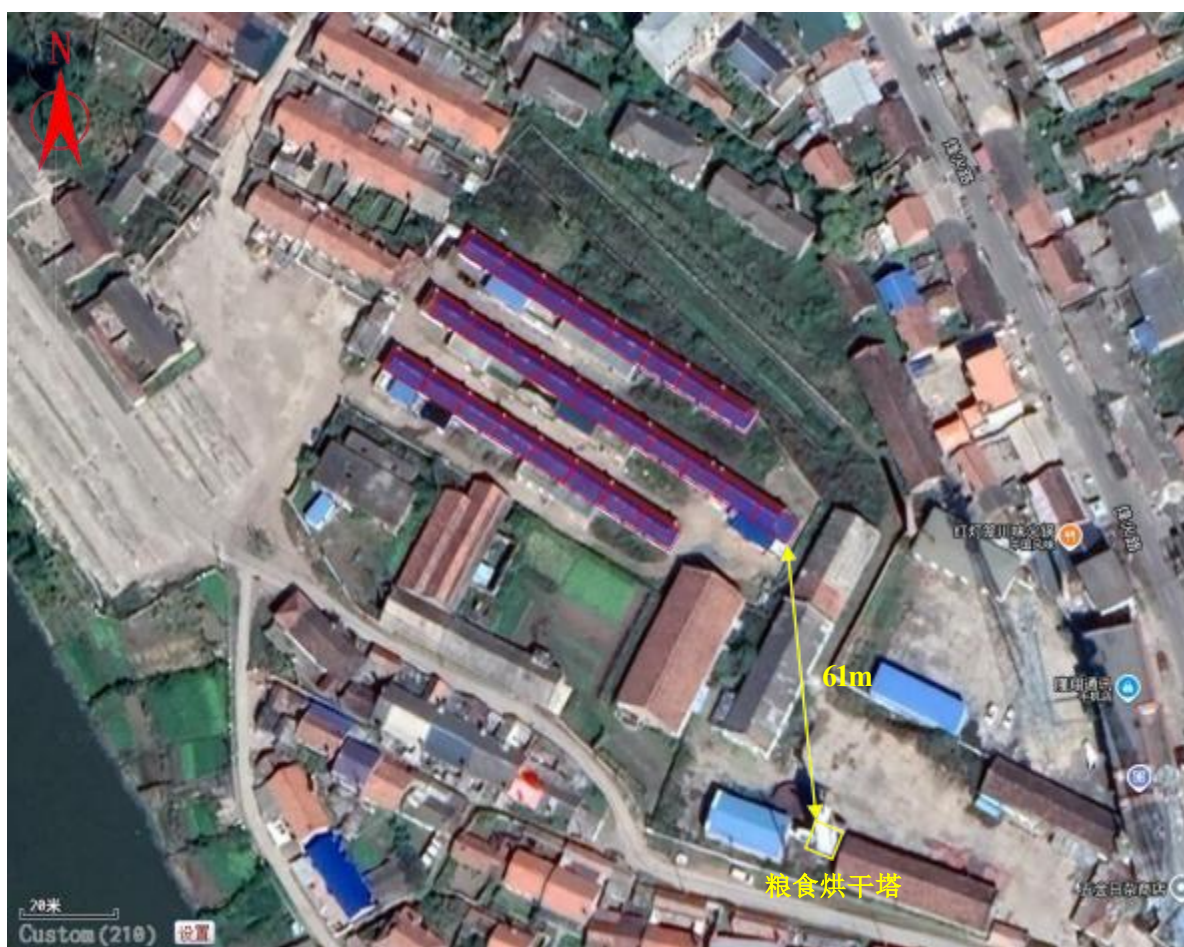
**图 3-3 粮食烘干塔与本地块位置关系图**

本地块周边 1km 范围内环境敏感点主要是居民区和学校。周边 1km 范围内工业企业主要为原老头沟镇轴承厂、建成未投产的粮食烘干塔和中国石油天然气股份有限公司吉林延边销售分公司龙井经营处老头沟燃石加油站。粮食烘干塔与本地块位置关系详见下图 3-3，加油站与本地块位置关系详见下图 3-4。

老头沟镇轴承厂于 2006 年陆续停产，至今未投入运行，地块周边粮食烘干塔建成后未投入运行，中国石油天然气股份有限公司吉林延边销售分公司龙井经营处老头沟燃石加油站采用双层储油罐，站区防渗措施良好，运行至今未发生泄漏事故。

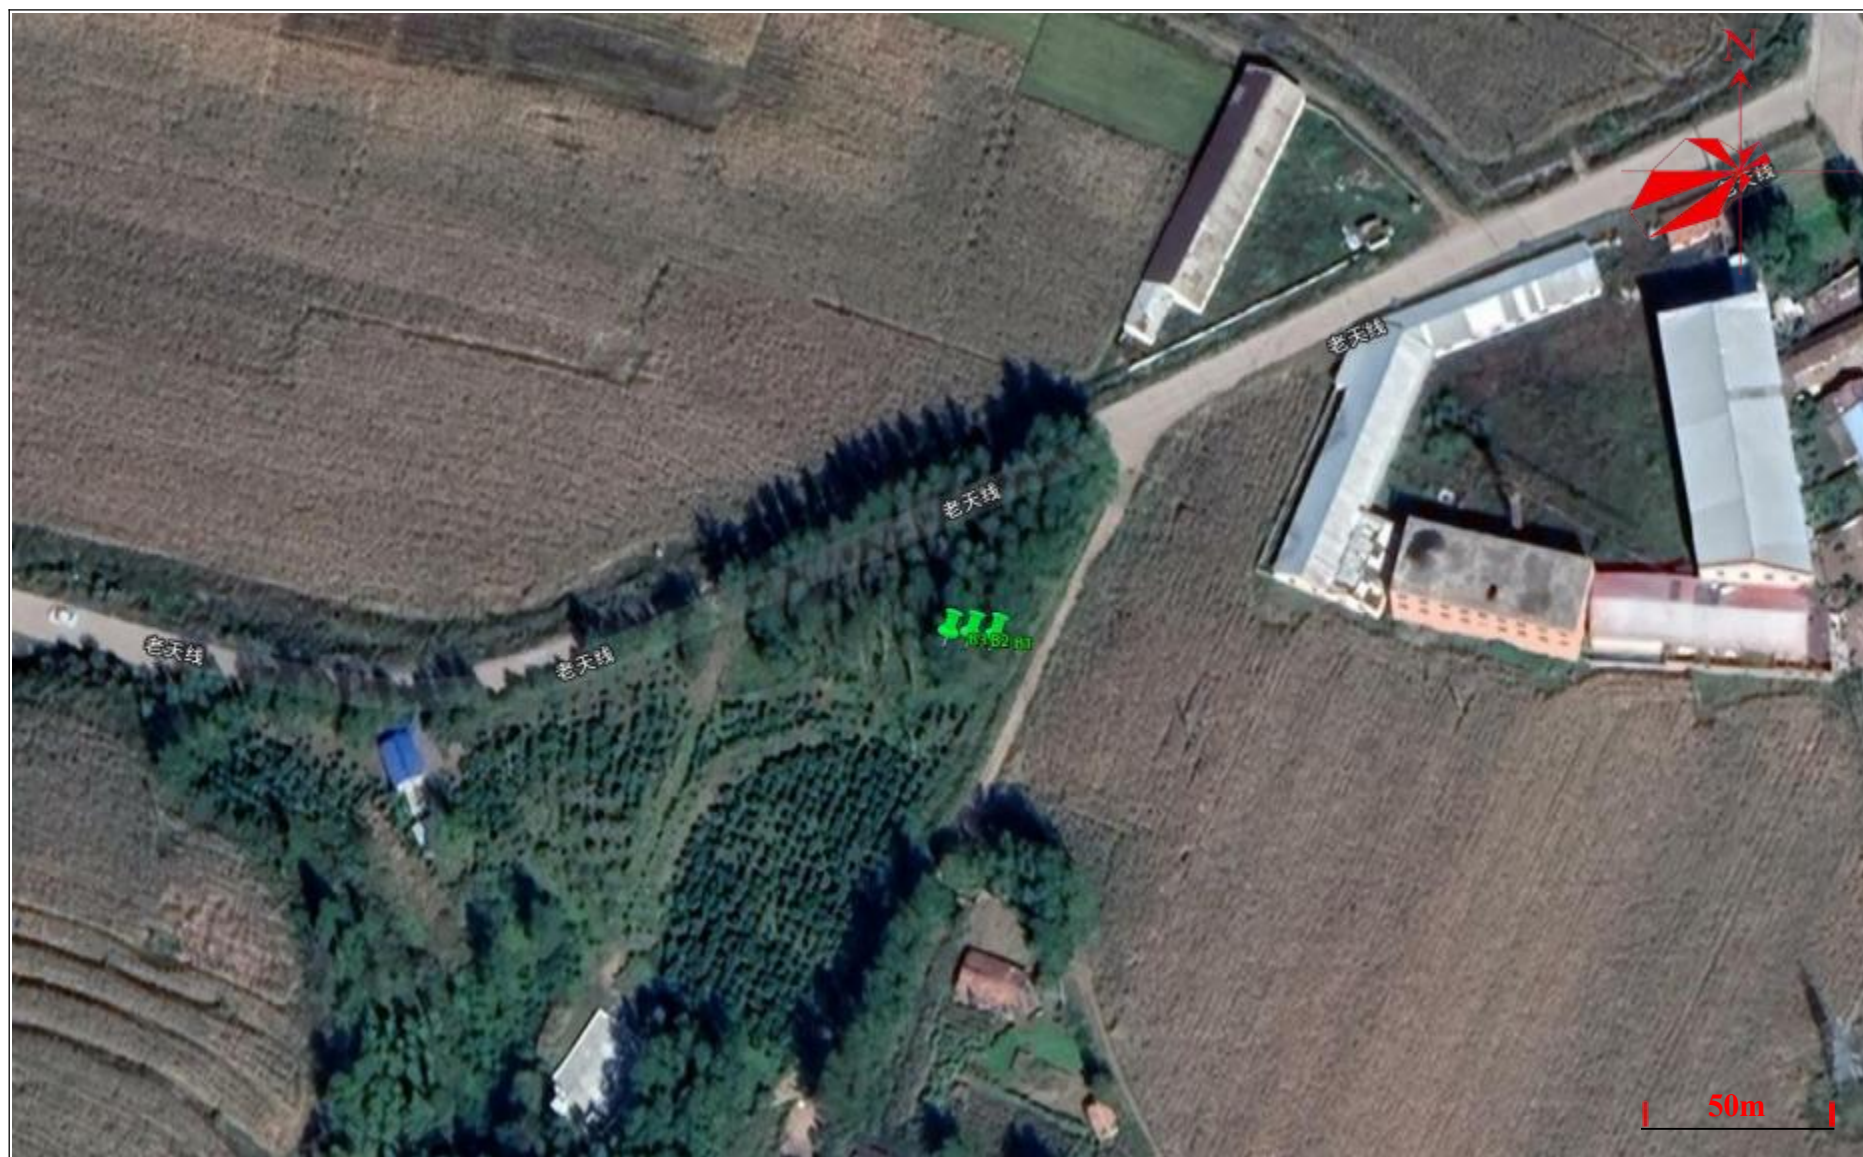
图 6-2 地块外土壤环境对照监测点位示意图

根据《建设用地土壤污染风险管控和修复监测技术导则》（HJ25.2-2019）中对照检测点位的布设原则，可选取在地块外部区域的四个垂直轴向上，每个方向上布设 3 个采样点，分别进行采样分析。本次调查在结合区域地形地貌、土地利用方式、污染物扩散迁移特征等因素，在调查地块外未扰动过的地块布设 3 个土壤检测对照点（B1、B2、B3）。采样深度为 0-0.5m（表层土）。背景土壤检测点位选择合理性分析：设置的土壤背景检测点位属于未扰动的土壤，距离调查场区有一定的距离，本次调查背景检测点位选取位于远离工业企业的林地处，经过历史影像和居民访谈了解到该地块可追溯年至目前为止用地性质变动较小。该点位周围无工业企业，受到调查企业污染影响的可能性很小，因此可作为反应区域污染物背景情况的背景检测点位。
